AUTO No. **Nº - 0213**

“POR MEDIO DE LA CUAL SE IMPONE UNA MEDIDA PREVENTIVA, SE INICIA UN PROCESO SANCIONATORIO AMBIENTAL Y SE DICTAN OTRAS DISPOSICIONES”

Que se procedió por parte de la Subdirección de Gestión Ambiental de Cardique, se procedió a realizar visita en la vivienda de la señora Daniela Palumbo, como resultado de esta, se emitió el Concepto Técnico 235 del 12 de mayo del 2023, en el que se detalló el desarrollo de la visita y el estado del cumplimiento de las obligaciones impuestas, visita que entre sus apartes, se dio en los siguientes términos;

REGISTRO FOTOGRÁFICO DEL PROYECTO INMOBILIARIO SUNNO BEACH CONDOMINIUM

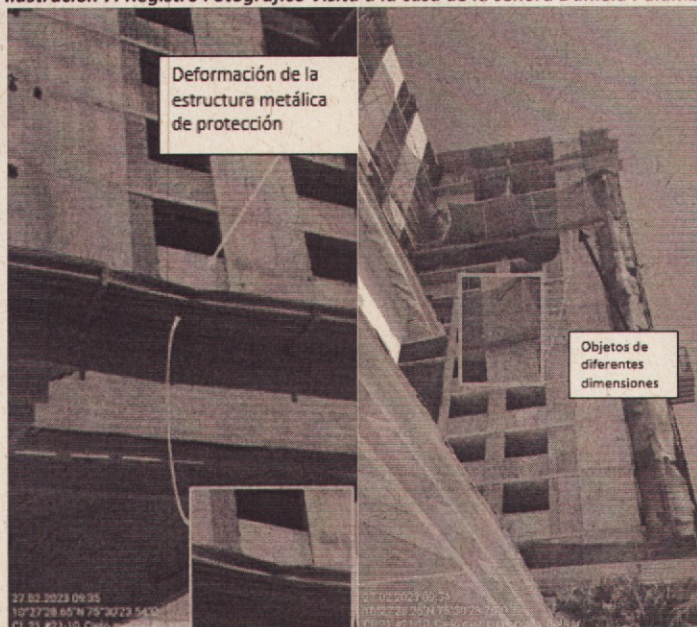
En el registro fotográfico de la visita realizada el 27-02-2023 a la casa de la quejosa, se observa lo siguiente:

1. La vivienda de la quejosa limita con el predio donde se está desarrollando el proyecto inmobiliario Sunno Beach Condominium. (Ilustración 1.)
2. Objetos de diferentes tamaños dentro de la piscina. (Ilustración 2.)

3. *Objetos de diferentes dimensiones en el techo de la vivienda de la quejosa. (Ilustración 3.)*
4. *Objetos recogidos (cascos de seguridad, balde plástico, bolsas plásticas, entre otros) y almacenados en dos (2) sacos por la señora Daniela Palumbo. (ilustración 5.)*
5. *Un (1) soporte metálico de construcción en la vivienda de la quejosa (ilustración 6.)*
6. *Estructura metálica de protección deformada, y objetos de diferentes dimensiones en la red y/o malla protectora anti caída, ubicada en los pisos superiores de la edificación.*

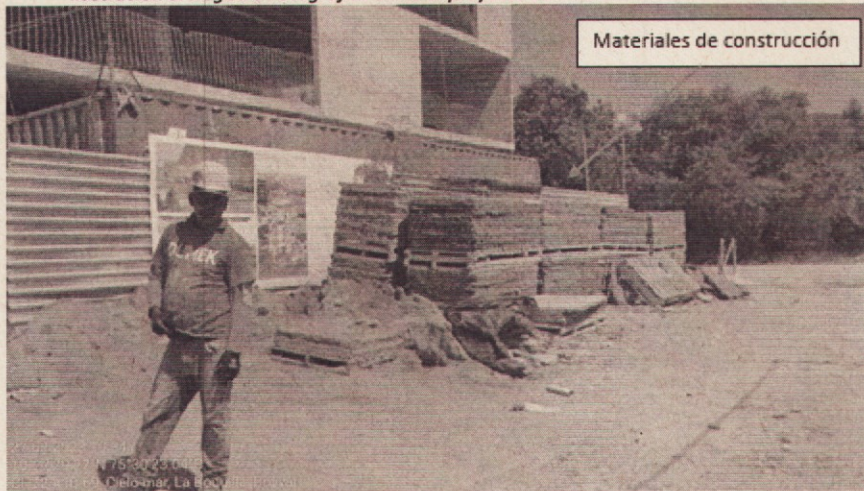
Ilustración 8. Registro Fotográfico visita al proyecto SUNNO BEACH CONDOMINIUM

1. Materiales de construcción como arena y paneles de mampostería (compuesto de cemento, madera, entre otros elementos) almacenados a las afueras del predio del proyecto inmobiliario señalado. (En las coordenadas geográficas $10^{\circ}27'29.22''$ N $75^{\circ}30'23.04''$ O) (ilustración 8.)

3. No almacenar de manera permanente materiales de construcción fuera de las instalaciones de la obra en construcción.	No cumple	Durante la visita realizada el 27-02-2023, se observó materiales de construcción arena y paneles utilizados en las actividad de mampostería almacenados en la vía de acceso al proyecto.- ilustración 8.

4. En la visita el día 28-02-2023, se observó material de construcción Arena y paneles para mampostería afuera del área y/o predio donde se está desarrollando el proyecto inmobiliario.

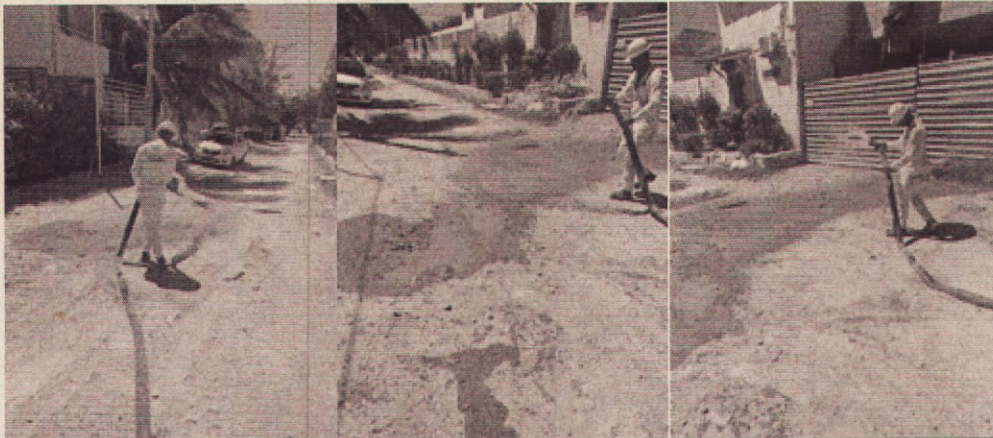
Ilustración 12. Humectación del Terreno

1. Un (1) trabajador humedeciendo el terreno y/o vías de acceso al proyecto, adicional un camión de bombeo de concreto afuera del proyecto. (Ilustración 12)
2. Trabajador(es) retirando materiales de diferentes dimensiones en las mallas y/o red de protección anti caída ubicadas en los pisos superiores del proyecto. (Ilustración 13)
3. Materiales de construcción cubiertos con material plástico negro. (Ilustración 15)
4. Mallas protectoras en los frentes y costados de la construcción (Ilustración 16)
5. Lavado de Mixer en un lugar cerrado, las aguas generados por lavado de los camiones son vertidas al suelo (Ilustración 17).
6. Cubitanque en el parqueadero. (Ilustración 18)

- 5 El Ingeniero Residente- Renzo Calvo Martínez, manifestó que, en las tardes se humedece el terreno y/o vías de acceso al proyecto.
- 5.1. En los registros fotográficos enviados por el Ingeniero Renzo Calvo Martínez, por medios electrónicos el día 2023-03-02 se observa un trabajador humectando las vías de acceso a la construcción.

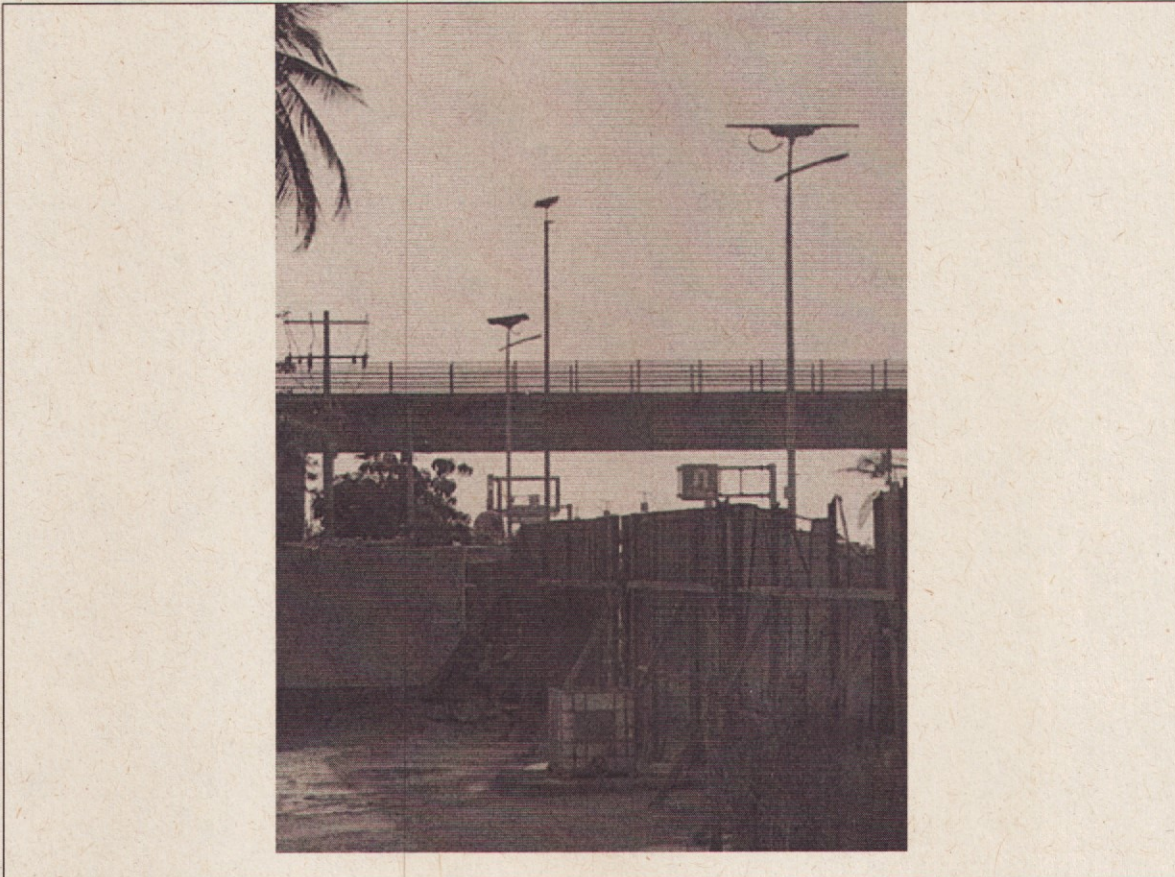
12

En las fotografías anteriores se observa:

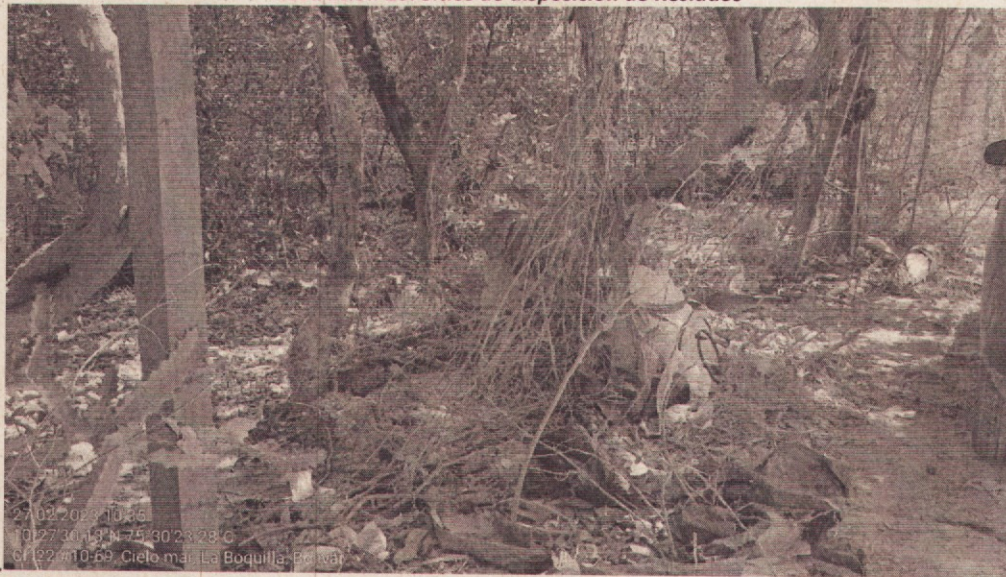
Ilustración 20. Sitios de disposición de Residuos

En la visita realizada el día 27-02-2023 a la vivienda de la Sra. Daniela Palumbo y en el video suministrado el día 15-02-2023 a esta Corporación, la quejosa manifiesta la presencia de residuos sólidos en la zona. Por lo tanto, se realizó un recorrido por el área indicada por la quejosa, y se identificaron sitios no autorizados y/o habilitados para la disposición de residuos sólidos, en las coordenadas geográficas 10°27'30.13"N 75°30'23.28"O (Ilustración 20), 10°27'30.11"N 75°30'22.88"O (Ilustración 21), 10°27'30.11"N 75°30'22.98"O (Ilustración 22), se observó la presencia de bolsas plásticas, botellas, cintas, entre otros residuos. Dichos sitios limitan con el área de manglares de la boca del Parrao – Ciénega de la Virgen.

En la visita realizada al proyecto el 27-02-2023 no se logró comprobar que los residuos encontrados provenían del proyecto inmobiliario SUNNO BEACH CONDOMINIUM.
