RESOLUCIÓN N°
(09 MAYO 2023

N° - 0665

"Por medio de la cual se aprueban unas áreas de restauración forestal para compensación del componente biótico y se dictan otras disposiciones"

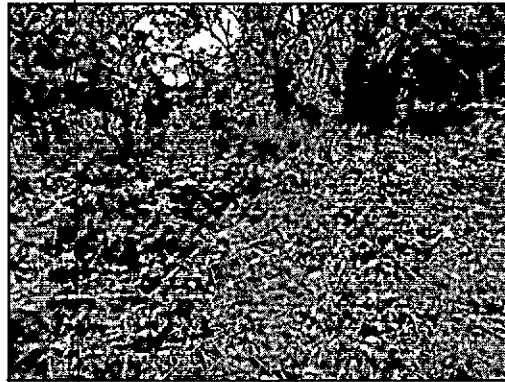
Sub área 1, Vista al Interior del Área para Restauración Ecológica

Sub área 1, Vista al interior del Área para Restauración Ecológica.

Este tipo de cobertura vegetal es importante por la función que cumple al brindar refugio y fuentes de alimentación a la fauna silvestre asociada a la misma. De igual forma protege el suelo del lote contra los procesos erosivos si se tiene en cuenta la topografía con fuertes pendientes que lo caracteriza.

En lo relativo al desarrollo de la masa de árboles que crece en el área, se encuentra respecto a los Diámetros de fuste rangos entre 0,10 y 0,30 metros y alturas máximas hasta 12,0 metros, estimándose un promedio en altura de 8,0 metros. En la Tabla No. 1 se relacionan las diversas especies vegetales observadas al interior de las 10 hectáreas.
